## Nota Técnica

(TcpMDT\_es\_v7.5\_ins002\_CompatibilidadWindows10)

### Compatibilidad Windows 10

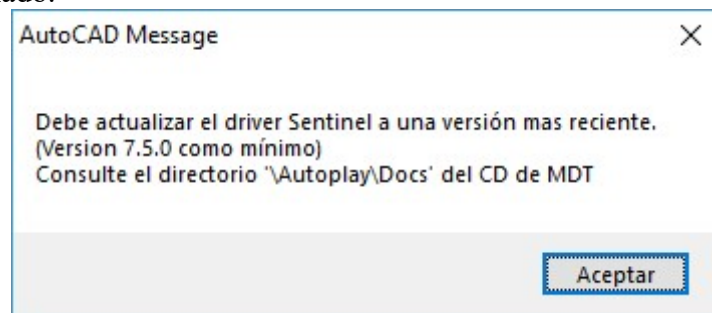
Al abrir el CAD, e intentar ejecutar un comando de MDT, aparece una ventana indicando que la versión del driver de sentinel no es correcta, aunque en realidad se encuentre instalado.

A continuación, aparece un aviso “Placa no encontrada” y el MDT no funciona.

Para solucionar este problema diríjase a [soporte@aplitop.com](mailto:soporte@aplitop.com) y solicite una actualización de MDT 7.5, indicando su número de serie, y la versión de CAD que utiliza. El número de serie de su licencia lo puede ver ejecutando el último comando del menú de MDT7: **Acerca de TCP-MDT**. Aparece en el centro de la ventana.
